Local	EXTRAÇÃO DESSOLVENTIZA DOR DT	Fixa
Equipamento	RD DESSOLV. DT	
Abrev.	RD	
Nº de série	040547	
Modelo	PTI 555ABXU4-S	
Periodicidade	Normal 60 Alarme 15

Data 04/06/2018 13:59:14 **CRITICO**  
 Os níveis de vibração podem causar uma quebra inesperada!

**Diagnóstico e Recomendações**
**Planilha de Parâmetros**
**Diagnóstico**
**Engrenamento - Óleo - Rolamento**

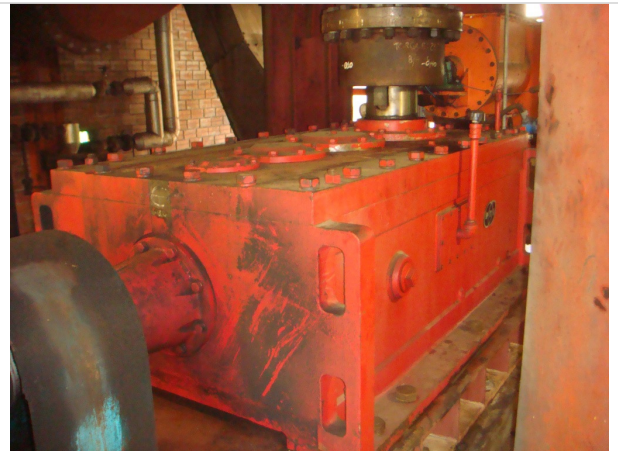
Apresentando choques periódicos no mancal de entrada e picos elevados com bandas laterais modulando na frequência de engrenamento de entrada, da engrenagem com 15 dentes, essa modulação amplifica e afeta a condição de trabalho do rolamento 23220, na Gaiola. Mas sofre a modulação da vibração do engrenamento.

Já Começam a ser afetados os mancais 6H e 6A, 8A, 10A e 12, sendo modulados pela ampliação de vibração na entrada.

Sugerimos a troca imediata do par engrenado na entrada do redutor.

Além de inspecionar a condição das engrenagens nos mancais 6H e 6A, 8A, 10A e 12 do redutor (Veja sinótico no desenho anexo).

Eliminar o vazamento de óleo no conjunto no Ponto 4H, encaixe do eixo horizontal com a Caixa redutora.

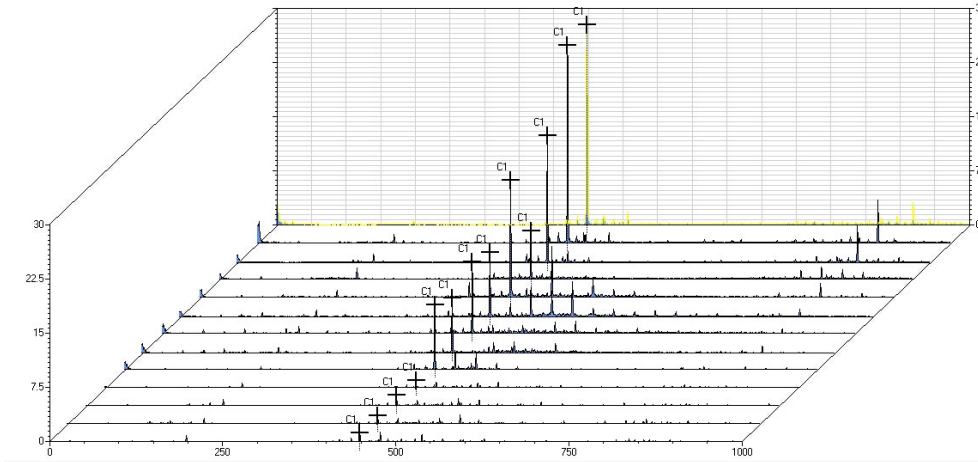
150bba.jpg

Nível máximo: 3H - Frequência de Engrenamento 108 m/s<sup>2</sup> (+2% Ante a Última semana) - Sinal no Tempo: 77.23G's (+59%) | Aceleração: 10.6G's (+5.32%) | Velocidade 30mm/s (27.63mm/s Pico na frequência de engrenamento 448.12Hz aumento de 2%).

Principal componente: 447.7Hz (Frequência de Engrenamento) com bandas laterais de 30Hz. (Modulação das engrenagens com a rotação) além de 13.75Hz da Gaiola do rolamento 23220.

Espectro de Velocidade em 3D (Cascata) demonstra a elevação das amplitudes na frequência de engrenamento ao longo das medições, dá para ter uma ideia da abrupta ascendência no Pico da componente da frequência de engrenamento atualmente de 5%.

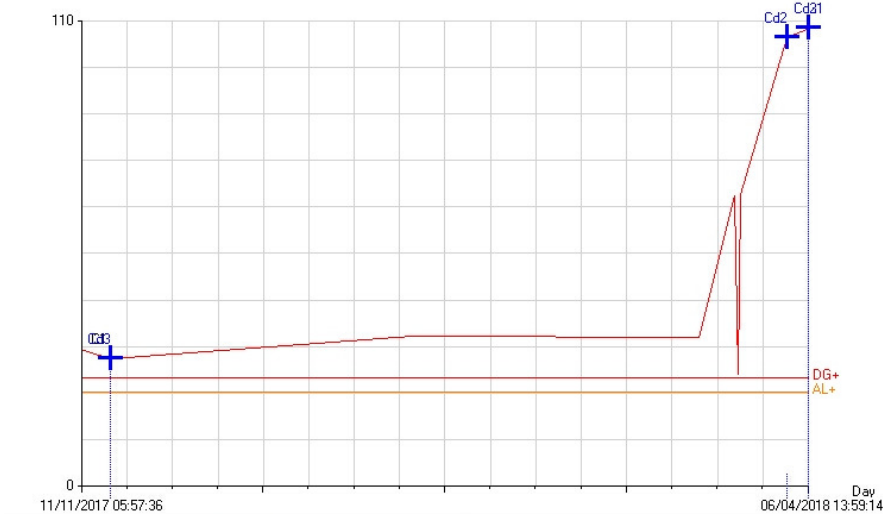
40bbc.jpg

Curva de tendência demonstra o aumento dos níveis globais de falha em 2% em comparação com a anterior onde já se encontrava crítico e de 257% em comparação a condição pós manutenção em 18/12/2017 o mais aceitável para esse Par.

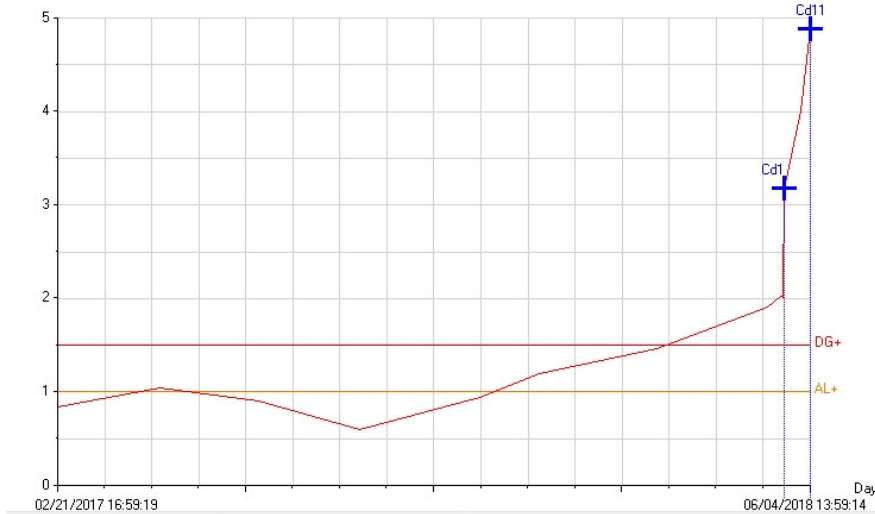
f0ba4.jpg

Curva de tendência do envelope nos rolamentos demonstra o aumento dos níveis globais de vibração 54%, em comparação com o pós manutenção onde houve a troca em 18/05/2018.

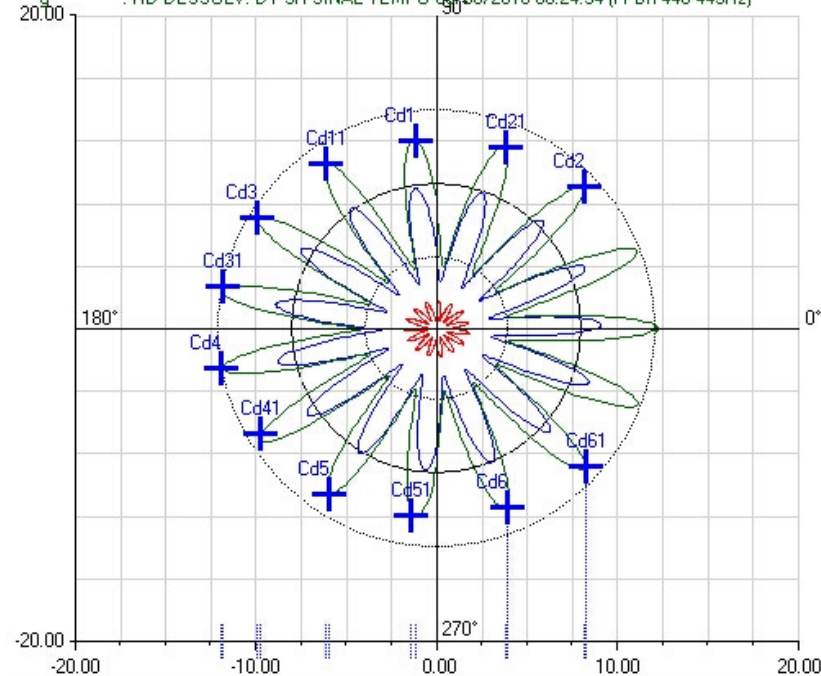
10bd2.jpg

Vista Circular em Vermelho com Perfil da engrenagem demonstra a amplitude dos choques no mancal 03H de 18/12/2017, em comparação com a atual em Azul e o Perfil Verde da semana passada. Estando quase estável, mas elevado.
